عمارة المسجد الأقصى المبارك

خالد عزب

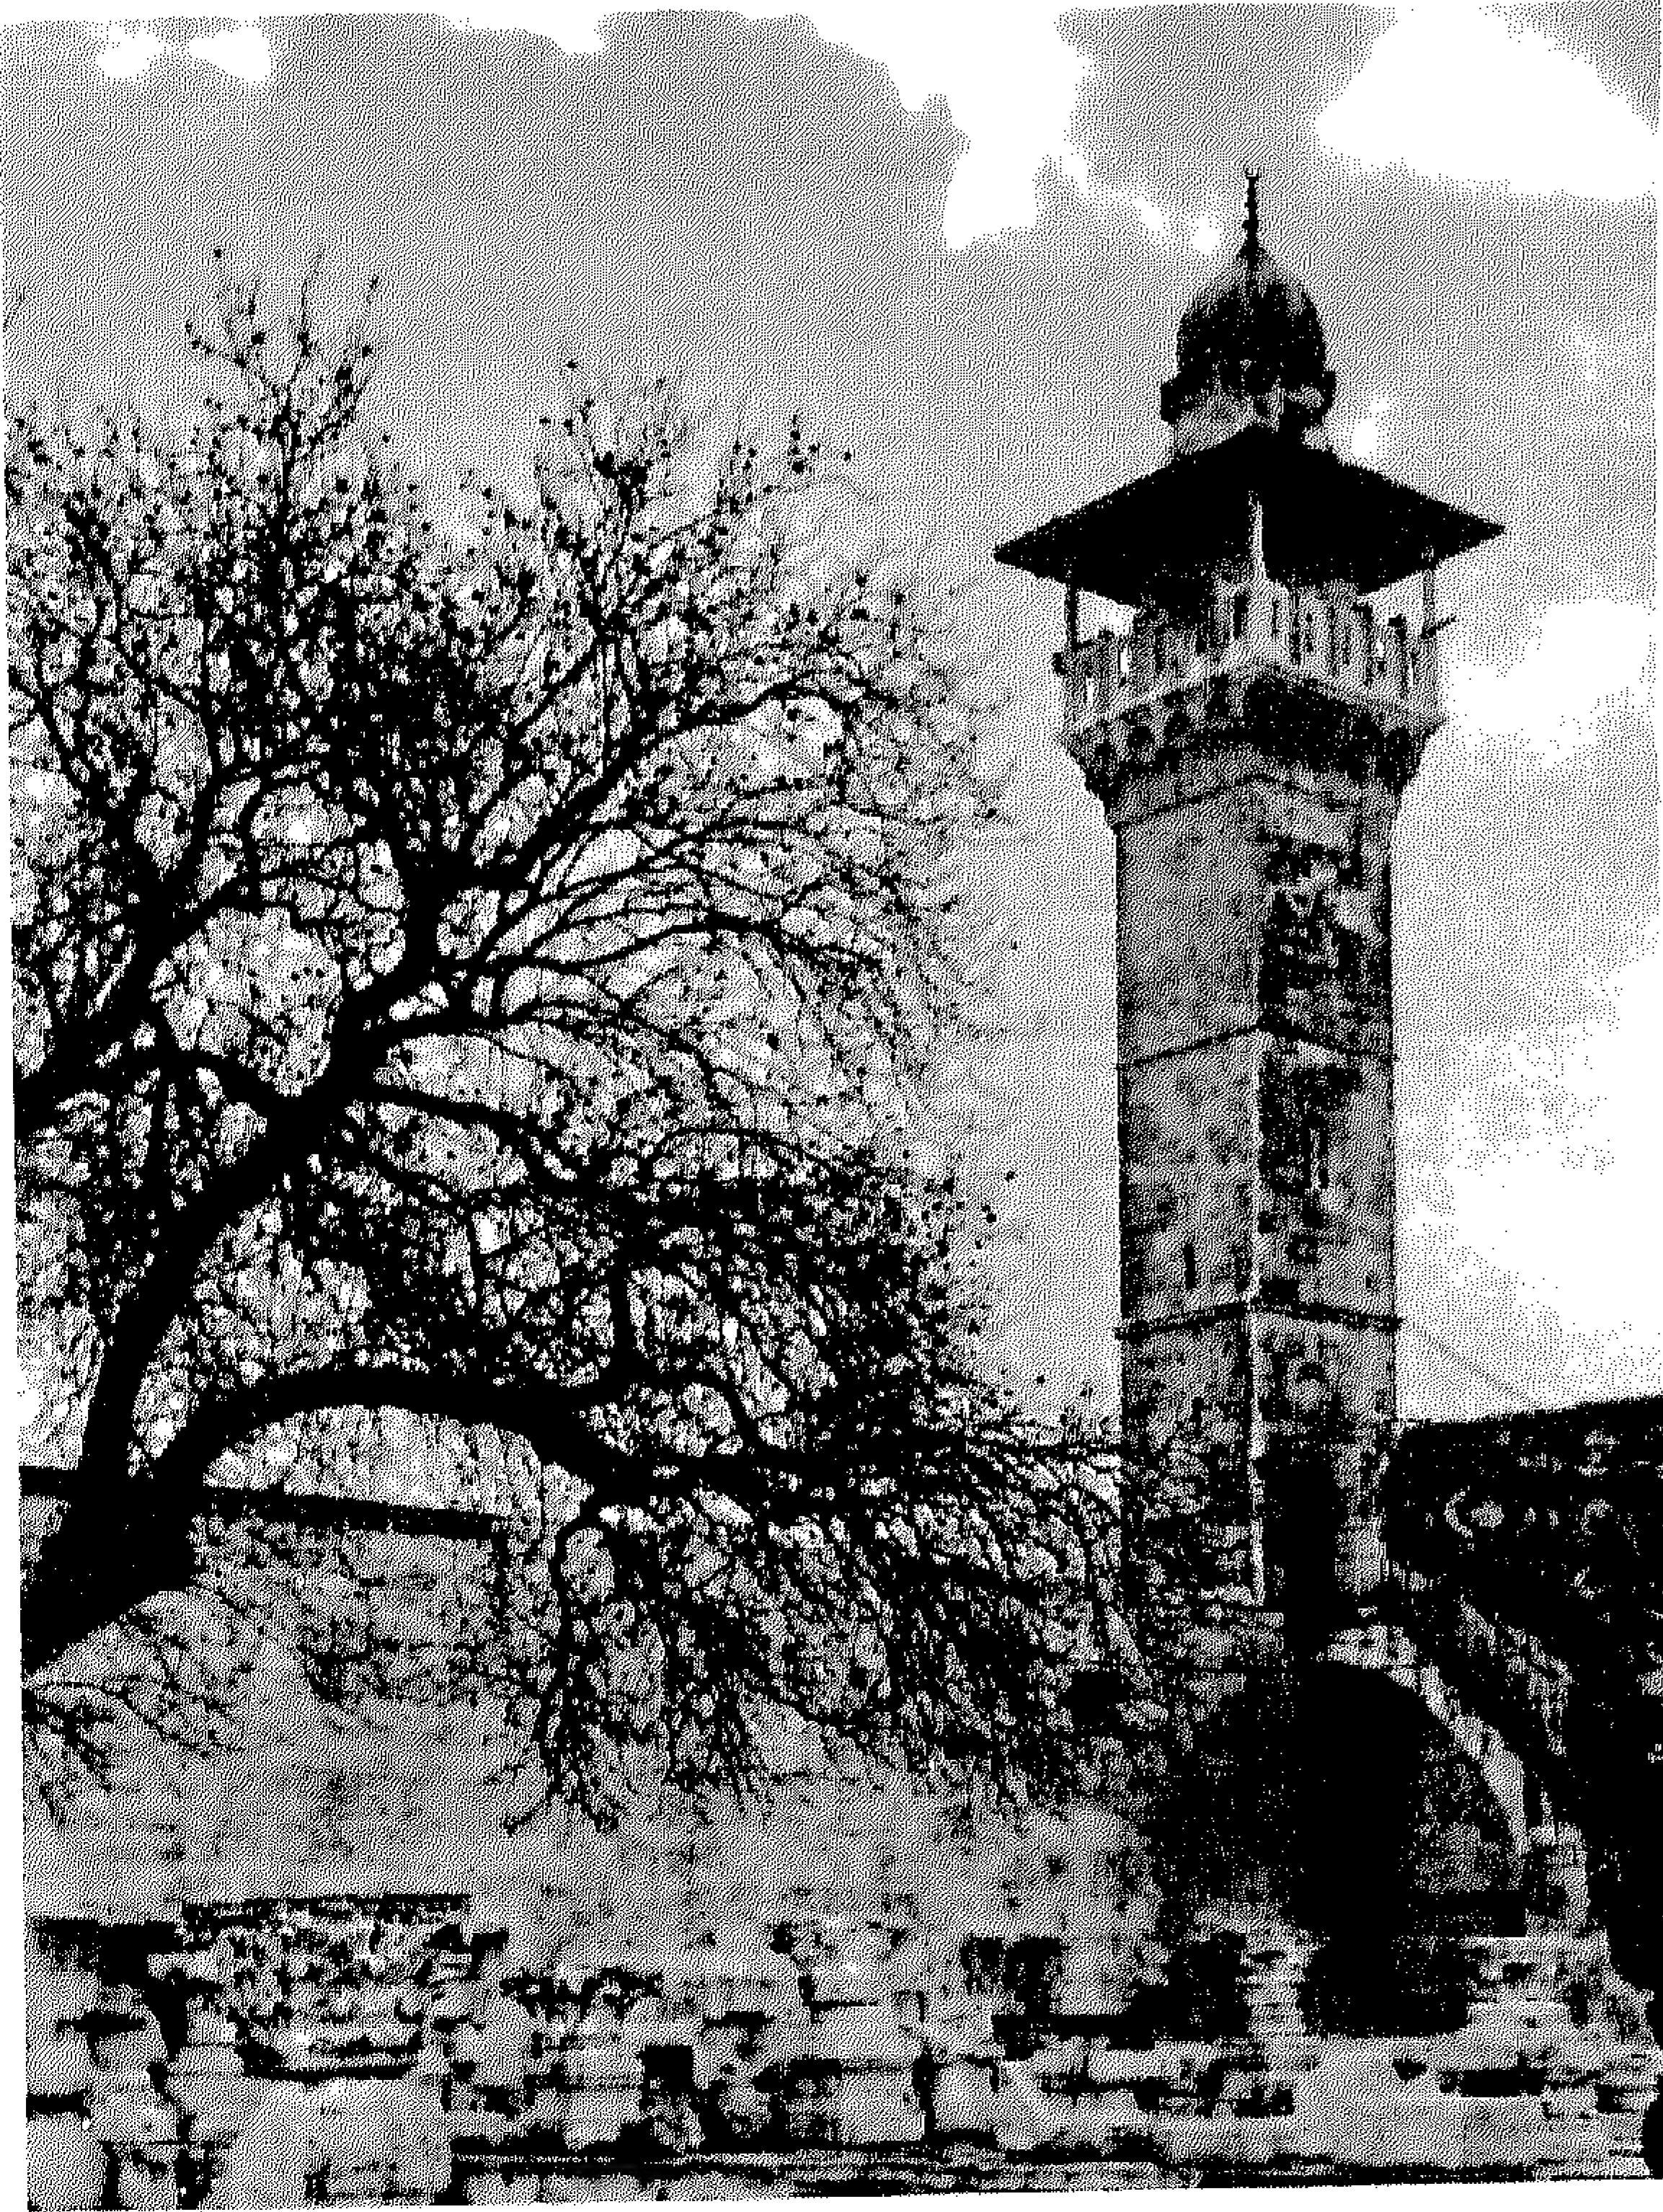
المئذنة الفخرية

مئذنة متعامدة الأضلاع تتكون من ثلاثة طوابق، تقل أبعادها كلما ارتفعت، ويمثل الطابق الأول قاعدة المئذنة، يليها الطابق الثاني وقد فتحت به نافذة توأمية، أما الطابق الثالث فينتهي بحطتين من المقرنصات الحجرية تحمل شرفة المؤذن، أما قمة المئذنة فتتخذ شكل قبة صغيرة تشبه قمم المآذن المملوكية.

تقع في الزاوية الجنوبية الغربية للحرم القدسي، أنشأها القاضي شرف الدين عبد الرحمن بن صاحب الوزير فخر الدين الخليلي في عام ٦٧٧هـ / ١٢٧٨م، وهي

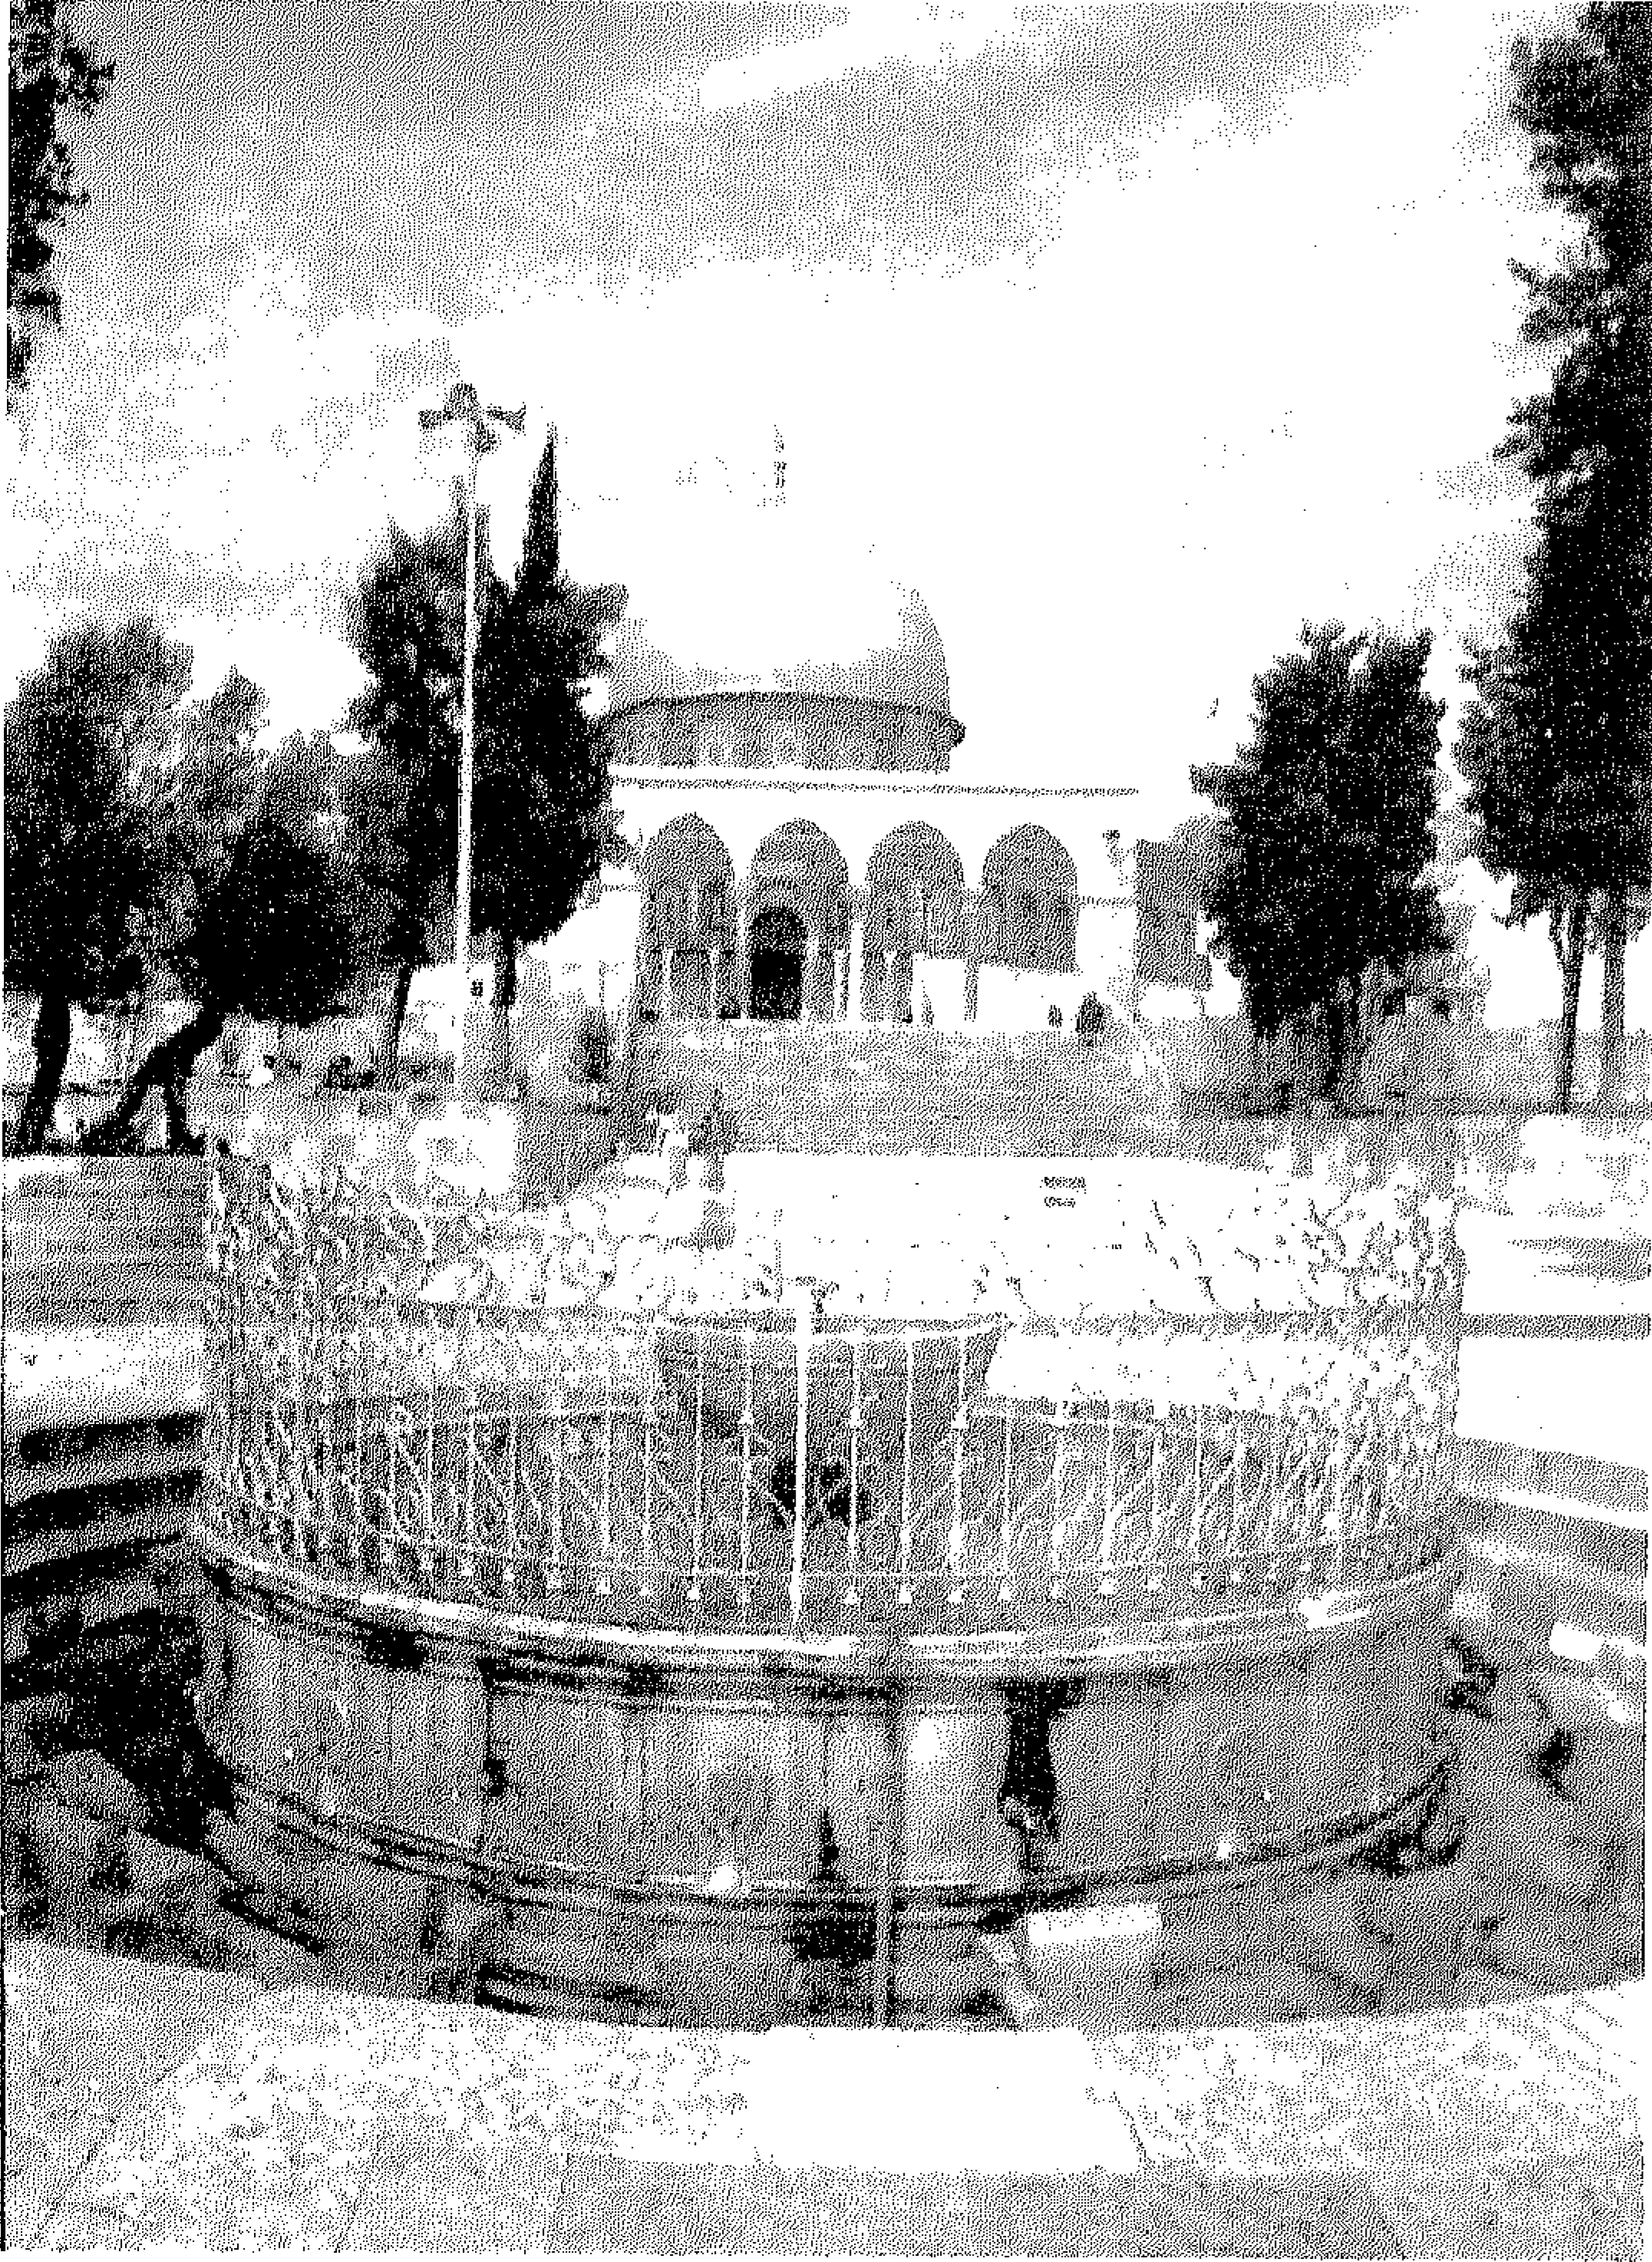
الكأس

يقع بين مسجدي قبة الصخرة والأقصى، وتحديدًا في مقابلة الدرج المؤدي من قبة الصخرة إلى المسجد الأقصى في الطرف الجنوبي للحرم الشريف، بناه السلطان العادل

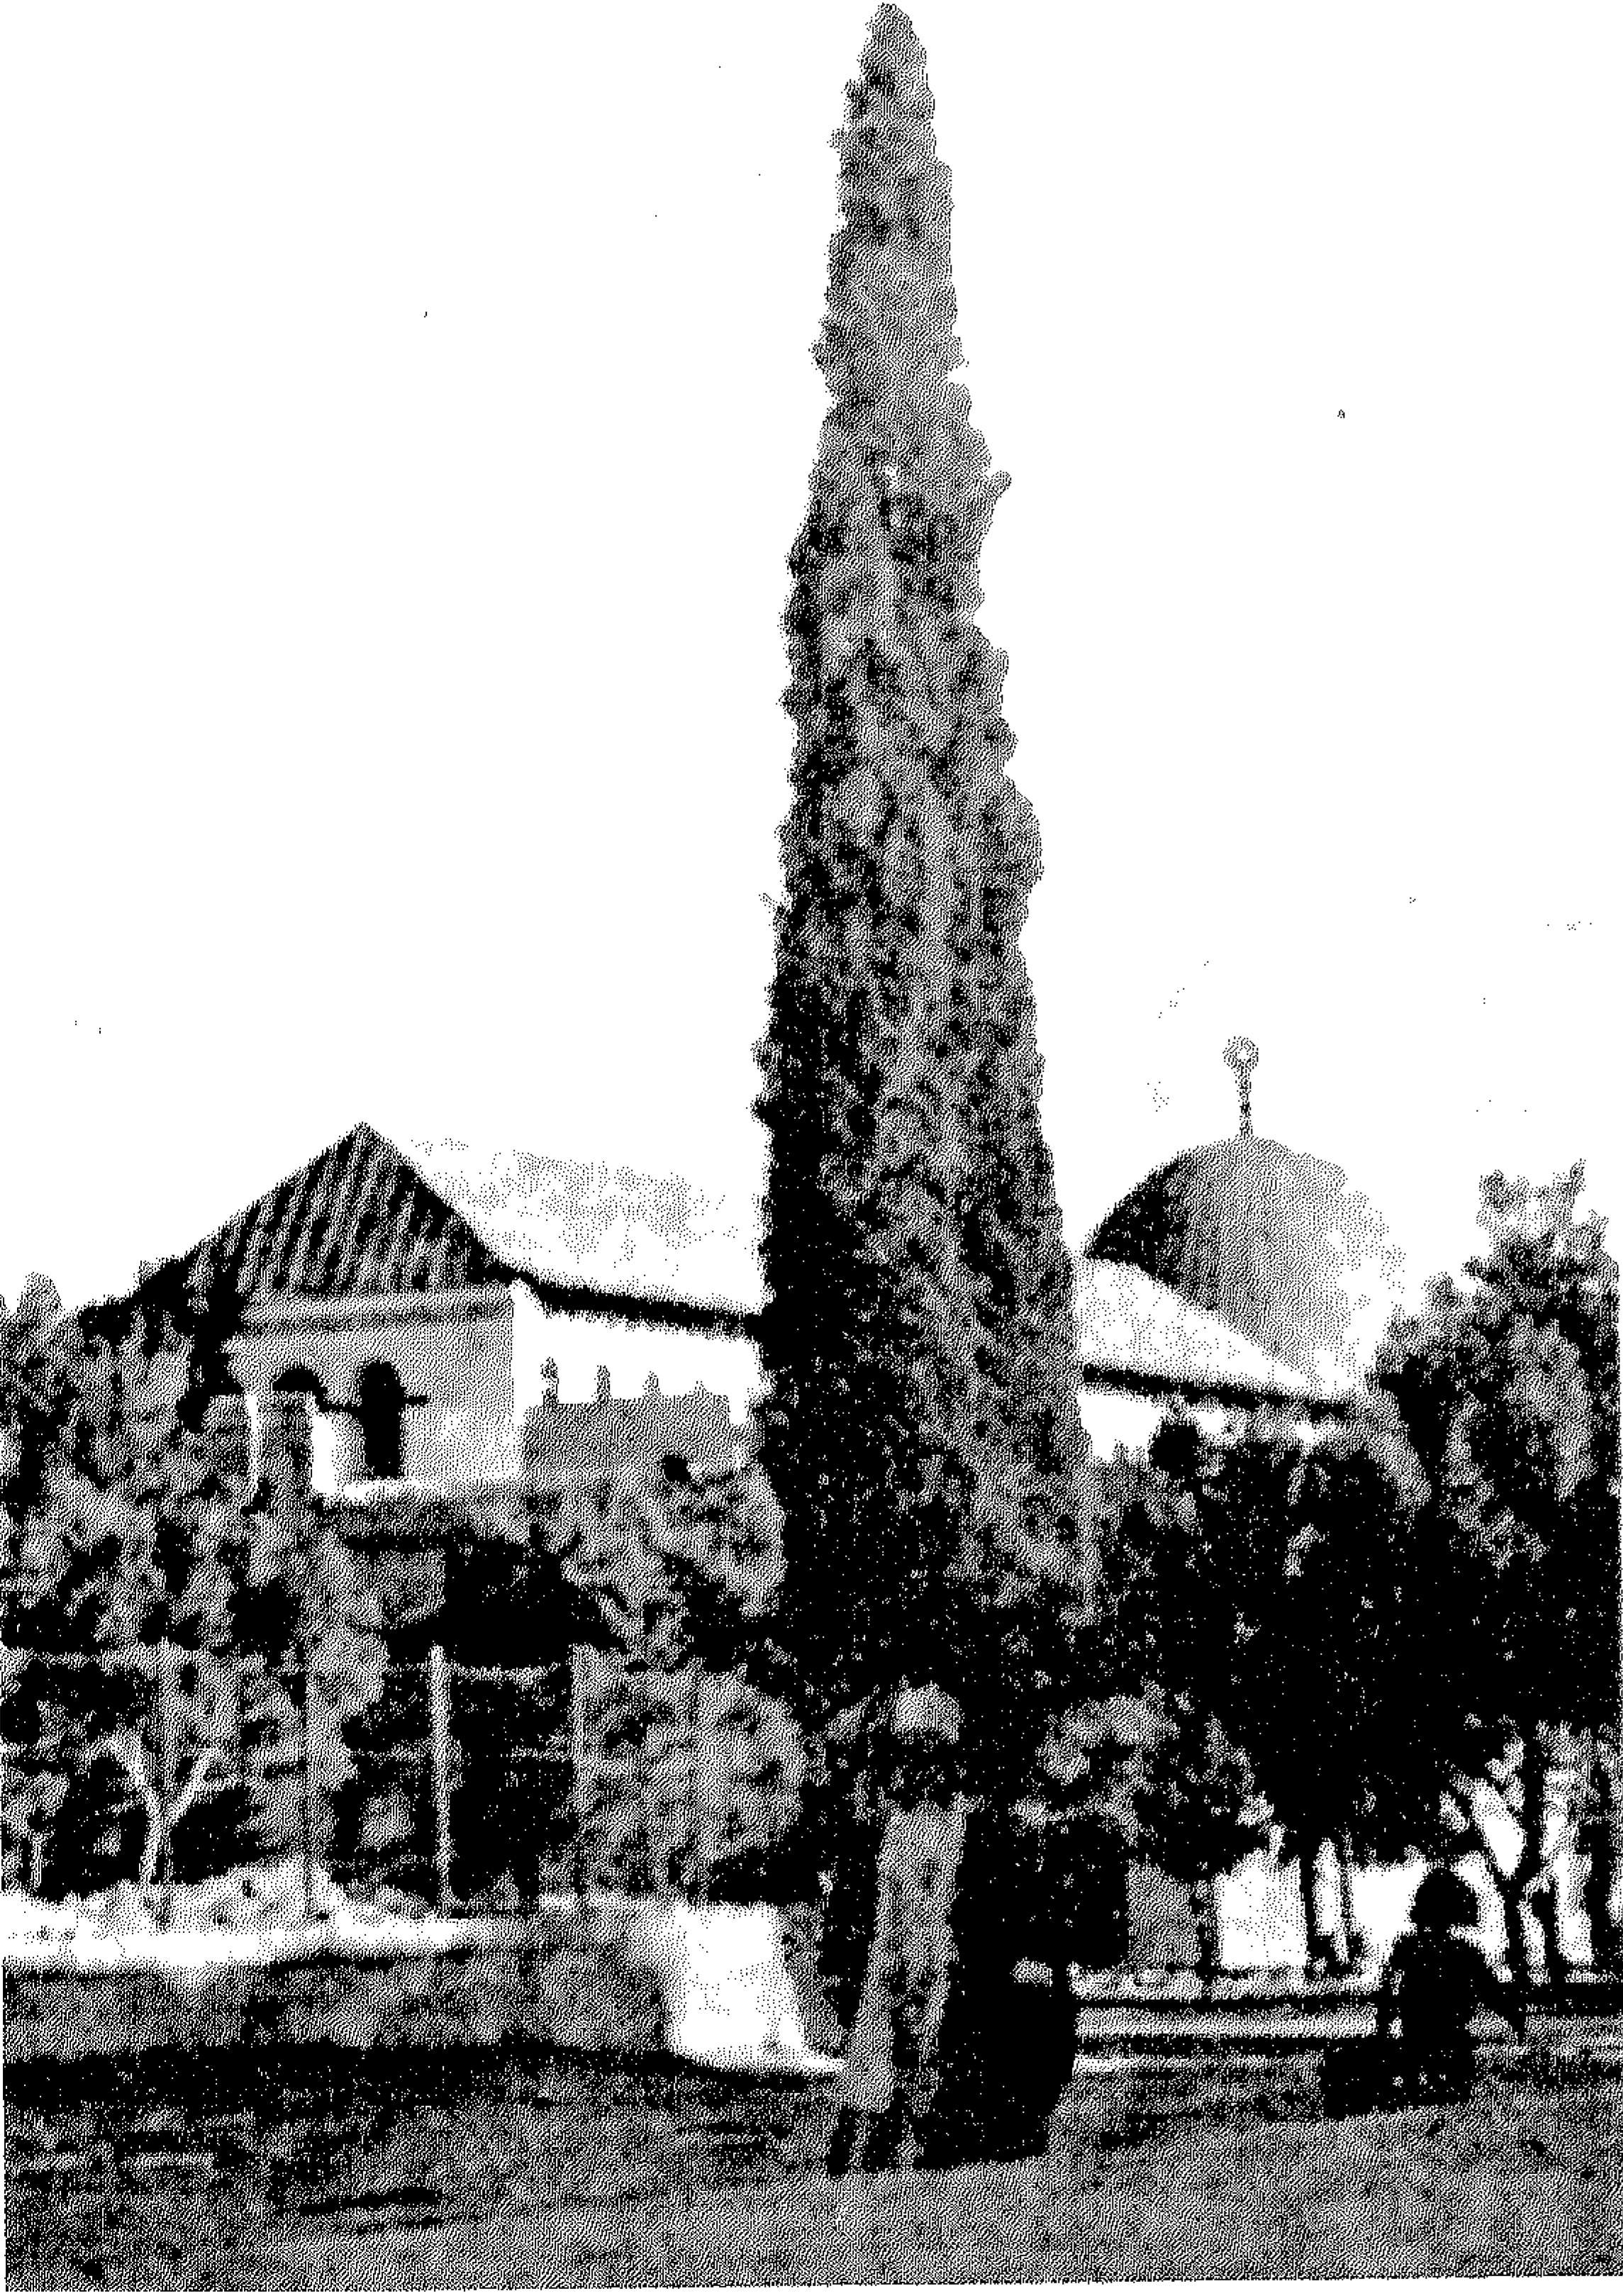
منظر خارجي للرواق الأوسط والقبة بعد إصلاحهما وتجديدهما
